2001 年四川省雅江-康定 6.0 级地震 烈度考察及发震构造背景雏议^{*}

何玉林 张 勤 黄 伟

(中国成都 610041 四川省地震局)

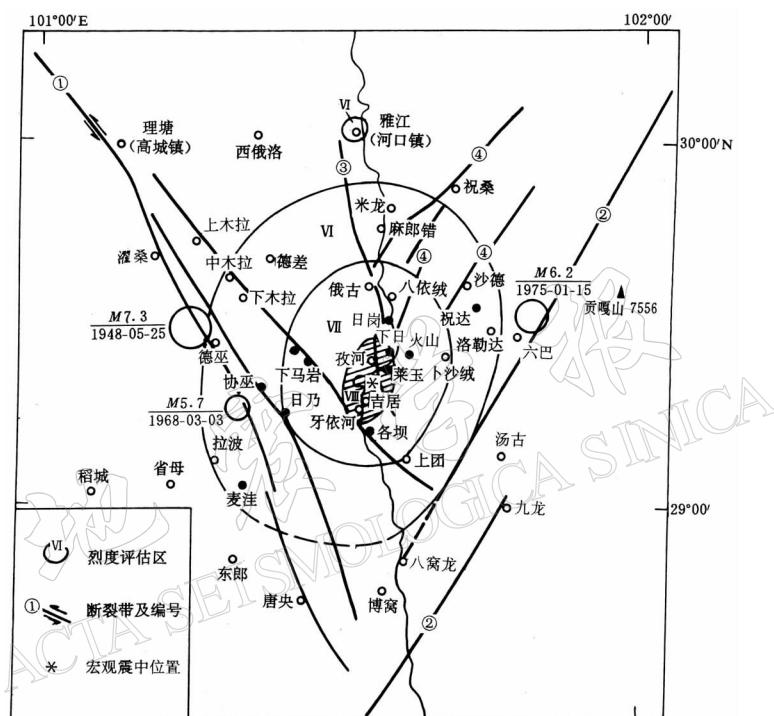
图 1 2001 年 2 月 23 日雅江 6.0 级地震等烈度线分布图

根据上述标准，在震区选取38个控制点进行评定。经室内综合整理，勾划出此次地震宏观烈度分布图（图1）。各烈度区的几何形状大致呈长轴近南北向的椭圆状，其具体参数见表2。极震区地震宏观烈度达Ⅸ度。这些烈度控制点中有30个为实地考察点、8个为访问点（表3）。

通过现场考察勾绘出的等震线见图1。其极震区(Ⅷ度区)位于宋玉断裂上,且长轴方

向基本上与断裂的走向一致。Ⅶ度、Ⅵ度区的长轴延伸方向也呈近南北向。

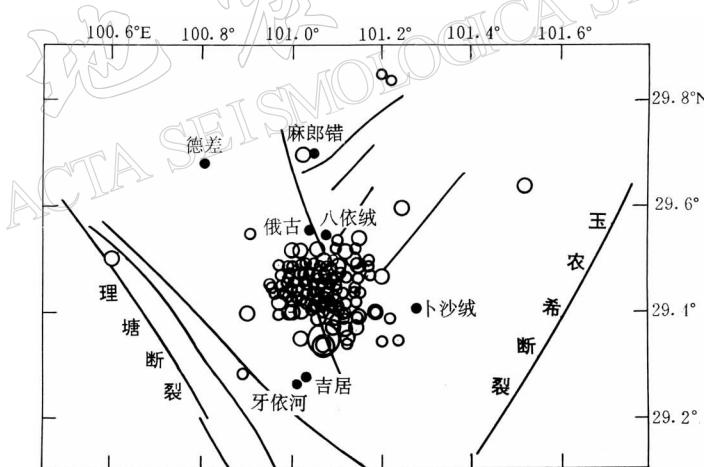
图2 雅江6.0级地震及其余震空间分布图(2001年2月23日~4月1日)

从图2可以看出,2月23日6.0级主震和其所发生的余震主要集中在极震区及其附近。此外,主震后3天内的余震有呈近北北西向分布的迹象,显然与震区分布的八衣绒—宋玉断裂带相关。
