## 2013 年芦山 $M_s7.0$ 地震的地震地质 灾害和发震断裂探讨<sup>\*</sup>

**摘要** 在对 2013 年 4 月 20 日芦山  $M_s7.0$  地震灾区大量地震地质灾害实地考察及调查的基础上,总结了滑坡、崩塌、砂土液化、地裂缝、地表变形等地震地质灾害的分布及发育特点,探讨了地震地质灾害与发震断裂之间的关系.极震区和重灾区的崩塌和滑坡特别严重,是地震巨大破坏作用的外在表现形式;砂土液化点较少,分布范围和规模有限;地裂缝和地表变形并非真正意义上的地震地表破裂带.根据极震区和重灾区地震地质灾害的分布和发育特点,认为芦山地震最有可能的发震断裂为龙门山前山断裂的双石—大川断裂,也有可能是龙门山山前隐伏断裂的大邑断裂,还有可能是双石—大川断裂与大邑断裂两者共同触发的结果.

### Discussion on seismo-geological hazards induced by 2013 Lushan $M_s7.0$ earthquake and its seismogenic fault

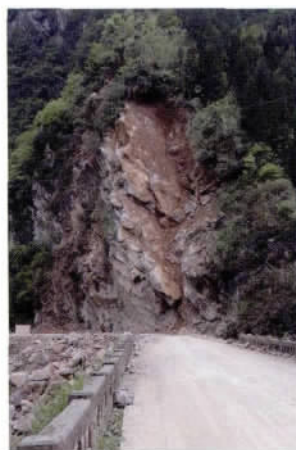
图1 新鲜滑坡体

滑坡和崩塌导致自然山体破碎斑驳,图1展示了芦山县宝盛乡政府大楼附近的玉溪河大桥西侧的新鲜滑坡体,同时,滑坡和崩塌也改变了山河的面貌;图2展示了芦山县宝盛乡玉溪河中被崩塌的滚石砸毁的中型卡车。芦山县宝盛乡凤头村有的直径达2 m左右的滚石从上百米的斜坡崩落下来,砸中坡体上的房屋,其中有的巨石从民居的屋顶贯穿至底层,导致居民死伤。

Fig. 1 Fresh landslide

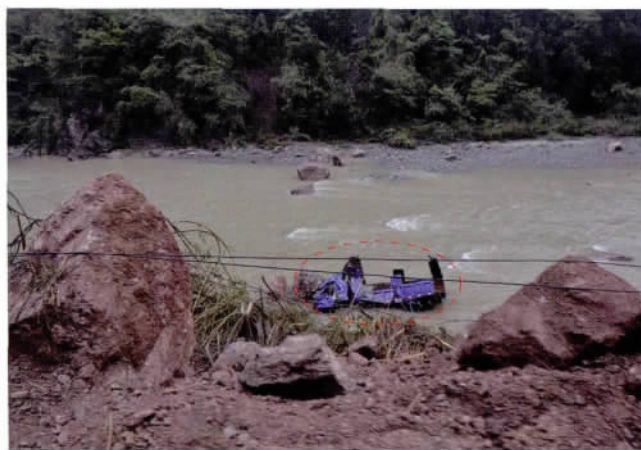
图2 被崩塌的滚石砸毁的中型卡车

Fig. 2 A truck smashed by huge rolling rock

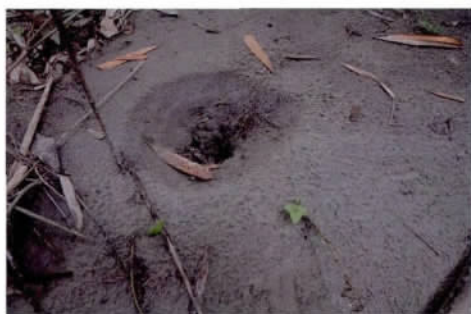
图 3 喷砂孔的最大孔径(灰绿色的砂土)

在地震烈度为Ⅸ度的芦山县双石镇双河村, 堰坎组与林峡组之间的道路西北侧 500 m 处的树林里(包括竹子和水杉, 临近河道), 地震时喷砂冒水最严重。喷砂冒水的面积大约有 750  $\text{m}^2$ , 最大的喷砂孔的喷射直径约 3 m(喷砂孔孔径达到 30 cm)。根据水杉树上残留的砂粒判断喷射高度最低约 1.5 m, 但是, 根据目击村民的反映, 喷射高度最高达 2.0 m(图 3)。在相距约 100 m 的两处喷砂孔, 分别出现灰绿色和灰黄色两种不同颜色的砂土, 初步统计如图 4 所示的喷砂冒水点有 20—30 处。砂土液化主要表现为喷砂冒水孔, 多为圆形或椭圆形, 包括串珠状喷砂冒水孔、孤立的喷砂冒水孔、散布的喷砂冒水孔、层叠喷砂冒水孔等形式, 这与罗福忠等(2006)的研究成果是一致的。

Fig. 3 The biggest hole of sand boils with gray-green sand

横穿龙门山前山断裂谷地的水泥道路出现拱曲和小坎(破碎带),隆起幅度约 15 cm, 小坎走向  $N30^\circ E$ , 北西侧抬升、南东侧下降(图 10)。水泥道路破裂带南北两侧均出现喷砂冒水现象,西北侧冲沟壁上有喷砂冒水,西南侧喷出大量灰绿色和灰黄色河砂(图 3, 4)。在地震烈度为 IX 度的芦山县双石镇双河村,堰坎组与林峡组之间的道路变形带西北侧 500 m 处的树林里(包括竹子和水杉,临近河道),据当地村民反映,4 月 20 日芦山大地震的主震发生时,喷砂冒水(浑水)从 8 点 5 分开始,持续时间约 5 分钟。喷砂冒水的面积大约有  $750\text{ m}^2$ , 大小不同的喷砂孔成串珠状雁列分布,其总体走向约为  $N25^\circ E$ , 属于河流低阶地上的喷砂冒水现象(图 11)。再往西侧约 300 m 处,有浅埋煤系地层,在地震后有黑色污水冒出。芦山县双石镇双河村堰坎组道路变形带西南侧约 65 m, 村民房屋前方出现大量喷砂冒水现象,出现多条近平行走向裂缝,喷砂口成串珠状排列,主体走向  $N40^\circ E$ , 总体长约 10 m, 地面产生微变形(图 12)。

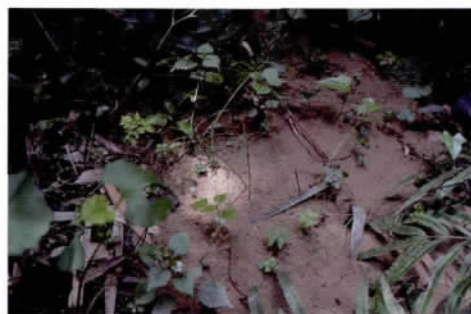
图 4 喷砂孔喷出的灰黄色砂土

Fig. 4 Sand boils with gray-yellow sand

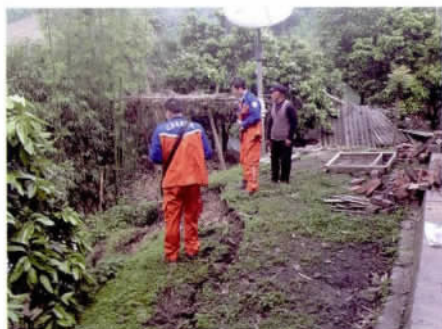
图 5 农村民居周边坡体弧形地裂缝

地裂缝是指地震造成的没有明显错动的地面裂缝。在地震烈度为Ⅷ度的宝兴县灵关镇大鱼沟村, 少部分村民居住在山坡上, 大多数砖木结构房屋严重破坏或者毁坏, 房屋周边的坡体出现多条弧形地裂缝。此次地裂缝形成的原因主要是震动和重力作用, 不同地点的地裂缝走向各不相同, 裂缝最大宽度约 10 cm, 最大落差高度约 20 cm, 延伸长度有限, 最大延伸长度约 50 m(图 5, 6)。在极震区和重灾区的部分区域出现的这些地裂缝, 与边坡效应相关, 不是构造型地裂缝。

Fig. 5 An arc fissure around the rural building

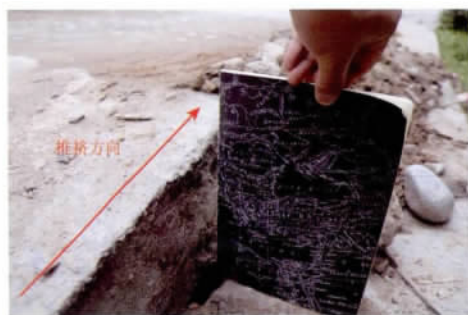
图 7 地表变形最大高度约 20 cm

在地震烈度为Ⅸ度的芦山县太平镇春光村附近, 水泥道路出现拱曲和小坎( $30.31129^{\circ}\text{N}$ 、 $102.98805^{\circ}\text{E}$ , 高程  $H=1039$  m). 相对于原始路面而言, 北西侧抬升, 变形最大高度约 20 cm, 水平错动约 5 cm, 推挤方向约为  $\text{N}10^{\circ}\text{E}$ , 显示出逆冲右旋错动的运动学特征(图 7). 在同一地点, 芦山地震发生后, 道路中间出现宽约 1 cm、长约 3 m 的裂缝. 这是此次途经芦山县清仁乡、宝兴县灵关镇、芦山县双石镇、太平镇、宝盛乡和龙门乡等极震区和重灾区野外调查过程中, 10 余处地表变形中最大的一处. 该处地面变形点距离芦山地震的微观震中( $30.3^{\circ}\text{N}$ 、 $103.0^{\circ}\text{E}$ )的直线距离仅 1.6 km. 该处地面变形点水泥道路两侧排水沟的水泥护堤出现弯曲与缩短现象. 同时, 震动和重力作用形成的道路两侧出现边坡张裂缝发育, 每层垂直落差约 20 cm, 滑坡陡坎总体下滑距离约 40 cm, 延伸长度约 2 m(图 8). 继续往两侧山体内部追踪, 未找到新的滑坡和地裂缝现象.

Fig. 7 Ground deformation with largest height about 20 cm

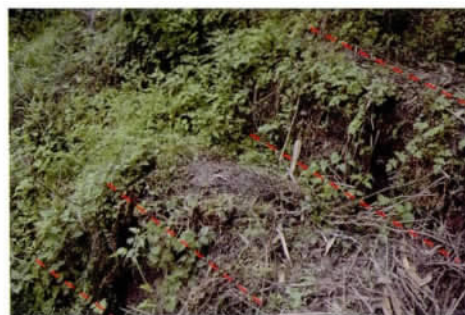
图 8 滑坡体总体下滑约 40 cm

Fig. 8 A collapse generally falling about 40 cm

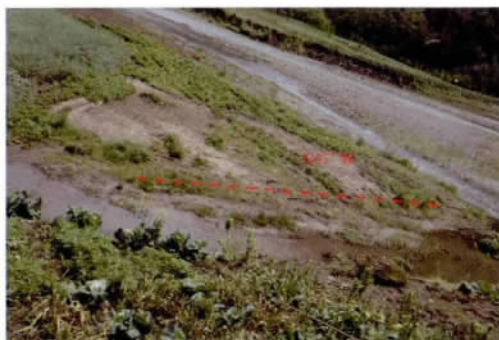
图 9 河床地裂缝

根据芦山县双石镇双河村堰坎组的村民反映,芦山地震发生后,4 月 22 日晚上大雨和 23 日白天中雨时,河床地裂缝并未导致其水位上升,这与地震前的雨后水位必然上涨形成强烈反差。河床出现多条相互接近平行的张性地裂缝,地裂缝的主体走向  $N47^\circ W$ , 多条地裂缝斜列组成的整体影响宽度约 2 m, 单条裂缝最大宽度约 15 cm, 其延伸长度约 50 m(图 9)。

Fig. 9 Fissures of river bed

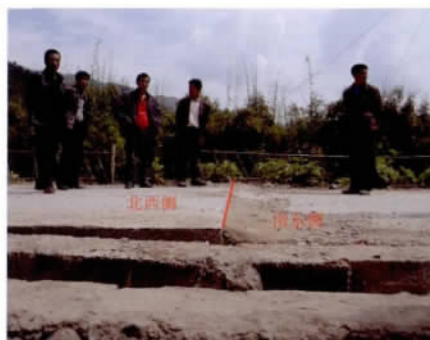
图 10 水泥道路变形

Fig. 10 Ground deformation of cement road

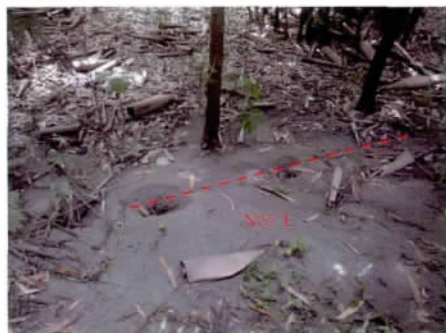
图 11 喷砂孔成串珠状分布(西北侧)

Fig. 11 Beads-shaped distribution of sand boils in the northwest

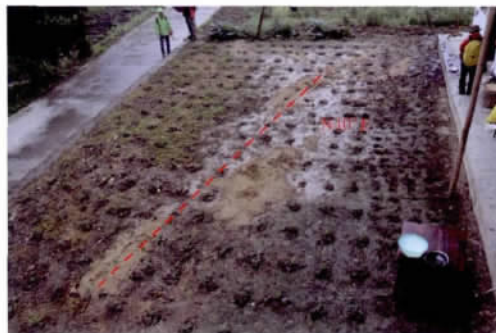
图 12 喷砂孔成串珠状分布(西南侧)

Fig. 12 Beads-shaped distribution of sand boils in the southwest (after Han *et al.*, 2013)

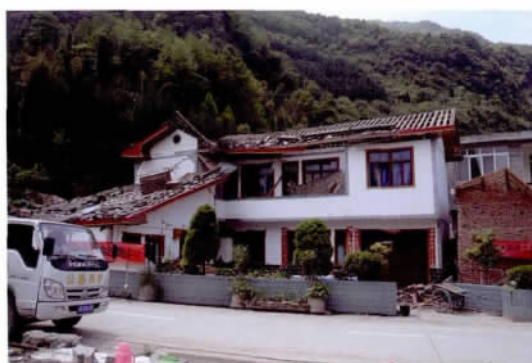
图 13 砖混结构房屋严重破坏

芦山县双石镇双河村堰坎组和林峡组少数砖混结构房屋严重破坏, 内部承重墙体出现典型的“X”型裂缝, 宽度达到 15 cm, 屋顶瓦片基本被掀翻(图 13). 多数砖木结构房屋毁坏, 承重木构架多数严重破坏, 房屋结构全部或部分倒塌(图 14). 芦山县双石镇双河村林峡组的拱桥挤压隆起变形, 桥面出现宽约 1 cm 的贯穿型裂缝, 水泥桥面板内可见直径 12 cm 的螺纹钢筋弯曲变形. 桥上电缆的沙石垅受挤压缩短变形导致拱起与桥面脱离, 最高点距离桥面约 10 cm.

Fig. 13 Severely destroyed building of brick-concrete structure

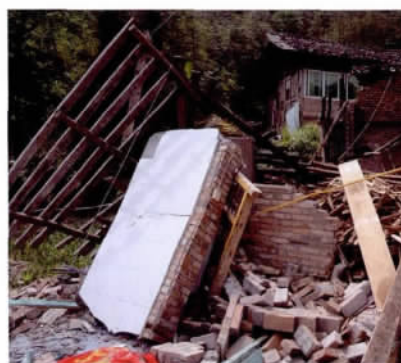
图 14 砖木结构房屋毁坏

Fig. 14 Damaged building of brick-wood structure

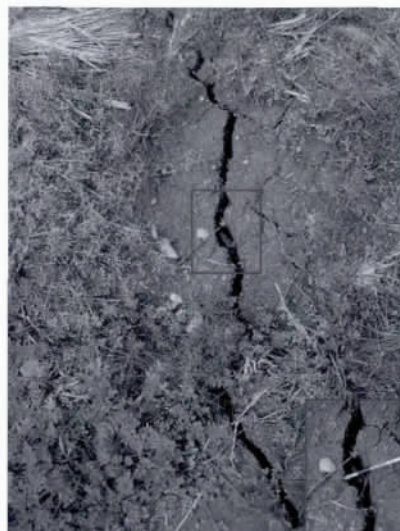
图 18 农田中的地裂缝

芦山县太平镇春光村附近的水泥道路出现裂缝( $30.31742^{\circ}N$ 、 $102.98902^{\circ}E$ , 高程  $H=949$  m), 相对于原始路基而言, 路基北侧向北偏东方向推挤, 裂缝的宽度约 20 cm, 向东变形最大位移量约 15 cm, 垂直错动约 5 cm, 裂缝深度约 100 cm. 水泥道路和东侧小路在地震时同时出现裂缝, 裂缝总体走向约  $N27^{\circ}W$ (图 17)(图中右下角为比例参照物). 在水泥道路西北侧的农田中出现宽约 5 cm 裂缝, 长度约 15 m. 农田中的裂缝仅有一条, 并没有雁列分布的多条裂缝, 而且, 裂缝在向西延伸方向基本逐渐消失. 自水泥道路的西侧农田裂缝至东侧小路裂缝, 总长度约 50 m(图 18)(图中右下角为比例参照物). 这些地裂缝和地表变形的痕迹并没有形成系列, 发育规模十分有限. 但是, 大部分地裂缝发育在平坦的农田中, 周围不存在斜坡地形. 地裂缝总体呈 NW 向分布, 与中国地震局公布的芦山  $M_s7.0$  地震烈度图中极震区和重灾区的短轴方向基本重叠, 但是与地震构造背景中的断层总体走向不一致(图 15), 断层效应也不明显.

Fig. 18 Ground fissures in farm field
