场地地震运动特征及其对工程设施的影响*

王钟琦 赵树栋

(中国建筑科学研究院勘察技术研究所)

摘要

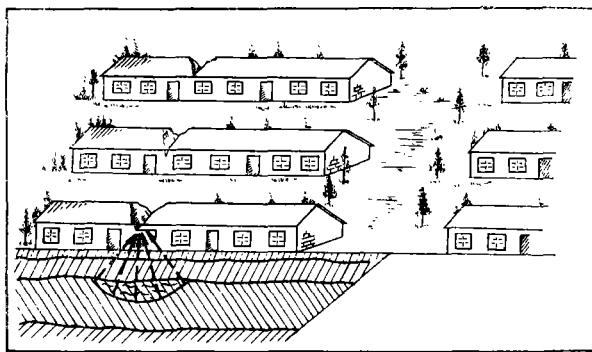
图1 地震聚能破坏实例

图1为1966年邢台地震震中区宁晋棉油厂单层房屋出现的奇特景象:该数排房屋系完全相同结构的建筑物,地震时仅在靠近左端的三排屋盖上出现严重震害,屋盖局部塌顶,檐墙中部倾倒,屋架下落,三排房屋均在同一部位损毁,犹如斧砍刀切一般。值得注意的是:(1)严重损毁的屋盖及墙体正下方,却见不到丝毫震害迹象,墙体裂缝到窗台以下即行消失。显然不是地基失效或失稳所致。(2)三排房屋的其它部位完整无损,特别是两

端山墙直立未闪, 檐角未裂, 说明这些房屋在地震运动中未经受剧烈的摇晃。上述两点似乎排除了房屋震害是由于地基破坏或地面剧烈振动的可能因素。

为查明原因, 我们在房屋的“震毁线”上进行了勘探, 结果发现, 在地面下与“震害线”吻合着一条古河道。河床中淤积的有机质亚粘土早已固结成坚硬状态, 但仍保持了一个界线分明的河床断面, 如图 1 所示。如果将包括古河床断面的地基连同其上的单层房屋作为一个整体来看, 则可设想通过河床断面向上入射的地震波, 经弧形界面的复反射聚能作用, 可能在屋盖被毁部位形成聚能破坏。

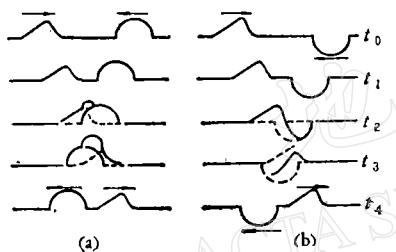
图 2 不同形、相的波动干涉示意

(a) 异形同相
半波叠加。
(b) 异波反相半波叠加。

因此, 波在干涉中的幅值叠加代数和, 可以直接反映波动能量的增减, 由于平方的关系, 变化得特别显著。图 2 为两个单波波幅的叠加情况, 可以看出, 当在 t_2 和 t_3 时刻中, 其波动能量是非常巨大的。如果在地震波的随机作用下, 干涉的波动能量远较单波来得剧烈和复杂。这就是经过干涉的波动具有较大破坏力的原因。

另一种干涉常发生在河床中，即地面运动经河流两岸的凸起岸堤而向河心反射。如果河岸地形及地层岩性相同，即意味着反射波动的频率特性相似，在这种情况下就会产生驻波。如果河堤不对称，地形及地层岩性亦不相同，则反射波动虽不具备驻波的条件也将产生某种形式的干涉，其结果仍不免在一定的波节上形成幅值的叠加。图 2 可被认为是这种波动干涉的一个特例，假设两个行波来自相对方向，当他们相遇时，亦将产生幅值叠加，同时引起波形畸变。其结果不仅加剧了振动强度，而且在畸变波动中产生偏振，使场地上工程设施遭到更为复杂的摇晃，因此决不能低估这种干涉的破坏作用。

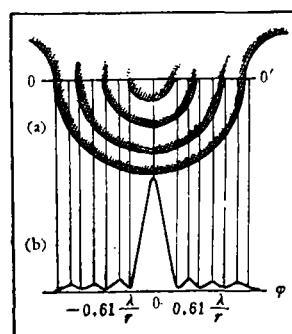
图 3 半圆形地貌边界内波动衍射

如果封闭的场地是两岸对称的河床, 由基岩垂直向上输入的地震波所激发的表面波会在河床两岸产生向心的反射作用, 从而将产生驻波, 结果造成振幅的直接叠加。如果是在一河曲的中心部位, 且凸岸规模既不过大(否则在传递过程中幅值衰减), 也不过小(最小有 5—6 个波长), 以便形成波在圆形或弧形的边界上的衍射。这种衍射与光波的典型衍射作用具有很大的相似性。图 3 为半圆形地貌边界以内场内地震波动的衍射作用。据衍射理论可以证明, 在直角坐标

的中心部分出现了最大幅值，其所对应的距离为 $\pm 0.61 \frac{\lambda}{r}$. λ 为波长， r 为圆半径。这种现象犹如一盆液体在受垂直方向振动时液面呈现的振荡一样，通常在河曲部位沉积有软土或松散砂层，特别是当砂层开始液化后，其所在场地的地面运动，就与这里提出的圆形衍射极为近似。

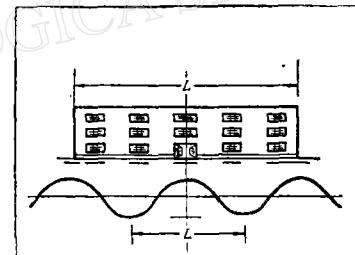
图 4 建筑物长度与地面运动波长的对比

设地表振动是以谐和波的连续波动形式传播，来考虑沿建筑物长轴方向的波动分量与建筑物振动的关系。建筑物与地基两者相接在一起理应做协调运动，然而如两者的振动特性相差悬殊，则在场地运动中必将产生不协调的波动。如建筑物吸收能量越多，其损毁程度也必然增大。现试从输入地震波的损失^[1]来分析这个问题（图 4）。

为求其上建筑物的振动位移量 u ，可将建筑物视作相对刚性的，故可用平均位移量 \bar{u} 代替整个建筑物的振幅 u ，于是

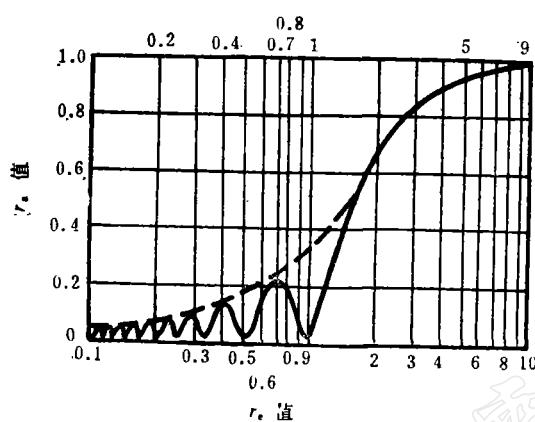
图 5 建筑物长度与波长之比对谐调振动的影响

由上可知, 只有当建筑物长度 l 远小于地振动波长 L 时, 建筑物才会与地基一并做等幅谐和振动。这时建筑物的振幅虽然最大, 但在建筑物长轴方向上的各点振动均与地基振动谐调一致, 因而地基不会对建筑物产生任何不均匀振动下的接触压力。亦即建筑物各点的振动基本上是同步和同相的, 在这种情况下, 就可不必考虑建筑物两端在振动中是否会自行碰撞或自行分裂的问题。图 5 表明, 当 $r_l \approx 0$ 时, 即近于理想情况。

反之, 如建筑物长度 l 接近于场地振动波长 L , 两者呈现极不谐调的振动。不论地面振动位移(振幅)有多大, 而建筑物的平均振幅都为零, 或者在建筑物长轴方向上至少有两个点上的振幅为零。在这种情况下, 地基振动激烈地碰撞着建筑物地下结构部分, 或者这种碰撞作用被传到建筑物的上部结构, 并在最薄弱的部位造成损毁。同理, 当建筑物长度 l 大于波长 L 时, 这种碰撞作用仍将发生多次, 如图 5 所示的 $r_a \approx 0$ 各点上, 都是最为不利的长度比。

因此, 设计某些对抗震要求极为严格的建筑物时, 应首先预测场地运动中面波的波长, 当建筑物长度必须超过波长时, 宜将结构部分适当分开或做柔性连接, 以免遭受更大的震害。

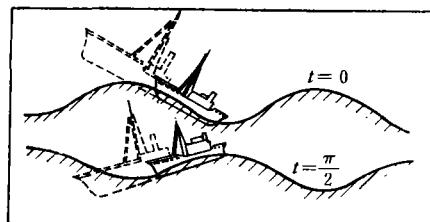
图 6 船体受迫振动大小决定于相对的周期或长度

上述作用, 亦可通过水波对水上船体的撞击作用加以比喻, 如图 6 所示, 当船体受迫振动, 而其长度或自振周期较长时, 必然有波浪撞击, 只有船长远较波长为小时, 船体才会与波浪同步地起伏, 而不会在船身上产生冲击的浪花。

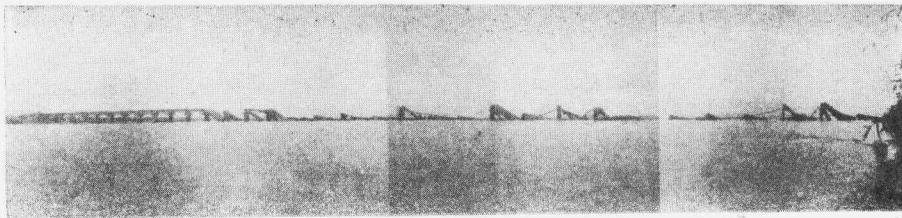
照片 1 1976 年唐山 7.8 级与 7.1 级地震后滦河大桥桥墩的节律性破坏

这种破坏形式在唐山地震时,滦县发生的情况比较明显。滦河大桥(照片1)为36跨的大型钢筋混凝土公路桥,在1976年7月28日唐山主震中遭到了破坏,但当天尚能行车,及至当晚发生7.1级强震时,第一次隐伏性灾害就爆发成毁灭性灾害,使大桥24跨梁落墩倒。当详细观察其破坏情况时,就会发现桥墩的破坏呈轻重相间。这座桥梁震害的特征是:(1)在一定长度范围内呈现节律性破坏;(2)这种节律性破坏具有累积和继承的

特点,即在主震中遭受破坏部位,又在其后的强震中继续遭受破坏,即所谓积累损伤;(3)桥梁中部较其两端的破坏有明显加重的趋势(只当桥梁的长度小于波长时例外).而接近河床中心的部位破坏最重;(4)照片 1 中,桥的右侧震害重于左侧,且桥面板均倒向右侧.这显示了主震相地震波的明显方向性.由于滦河河床断面的不对称性,致使桥梁落架的那一段长度的中心向右偏移,实际上恰与河床断面的轴心位置对应.

上述震害实例反映出来两项规律,一是节律性破坏;二是震害的重复性或继承性.这些规律则来源于场地运动的固有特征.

从上述两种形式的震害与盘山大桥及滦河大桥的节律性破坏过程来看，主震及强余震的影响都表现在固定的孔位上加剧了振动，所以震害表现了继承性和累积效果。据简略估计，桥梁的破坏节律大体与面波波长相当，通常在河床上层的波速变化不大，故从两岸岸堤反射的行波波长及波速可认为基本一致，因此有可能据河床上层波波长预估节律性破坏的位置，以便在桥梁的相应部位上加强抗震措施。

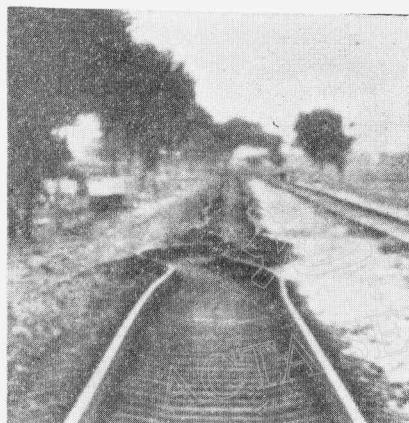
照片 2 地震的水平扭矩分量
造成铁轨的扭曲

照片 2 是唐山地震造成的铁路路轨扭曲.它清楚地“记录”下来在主震相振动中该场地运动的特殊形式——以水平偏振 SH 波为主的扭转运动,造成铁轨大幅度变形,反应了当时的扭振波型.可以看出,它是在有限长度内发生的,铁轨扭曲的“波长”似小于一般土层的 SH 波长.根据宏观调查分析,铁轨通过道渣铺设于地面,其振动性状主要取决于地面运动波型,而不决定于其本身的振型,但是铁轨毕竟有较大的水平刚度,所以它实际上可能是以一种复合振动的形式出现,并残留下来大幅度变形.

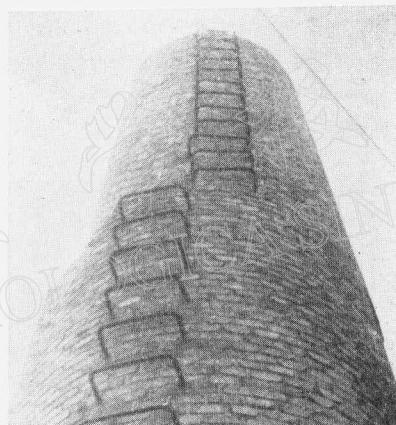
照片 3 砖烟囱的扭转破坏

在震中区还可以见到大量的扭曲破坏实例,发生在很小的范围内.如照片 3 中的烟囱(唐山第四疗养院)以及照片 4 中所示的门柱(唐山市第二招待所)扭转,都表明是在很小面积上的扭矩破坏.

这种破坏的另一特征是,被损坏的部位常在结构物的底部(照片 3)或中部(照片 2),而不可能在最上部,因为结构上部的质量有限,不足以提供强大的扭矩惯量.

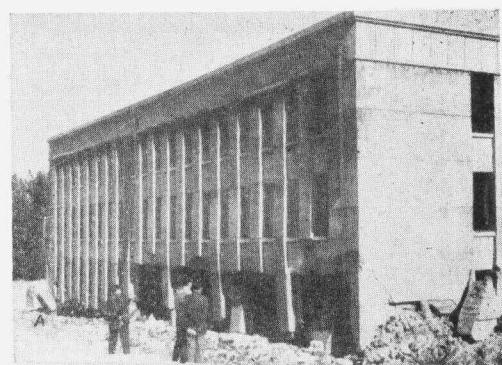
照片 5 唐山矿冶学院书库的扭剪破坏

更为典型的实例是照片 5 所示建筑物的破坏.该建筑物是矿冶学院图书馆四层砖混结构书库,由于强烈的水平扭矩将底层彻底摧毁.由于墙体抗扭刚度不够,底层墙体完全崩溃,形成了不连续的结构,从而上部三层结构得以保存,特别是第三、四两层基本无损.此书库残存的三层结构在原有位置水平扭转了一个明显的角度.照片 5 中 A 点所标的书库一角其水平位移只有约 0.5 米,而在书库的 B 角,则约有 1.5 米的水平位移.底层的彻底摧毁与上层的基本完好形成鲜明对照.它使人相信这种破坏是在极其迅猛的扭剪作用下瞬间发生的,在上部结构还没有发生相应的协同运动之前,底层已被摧毁.

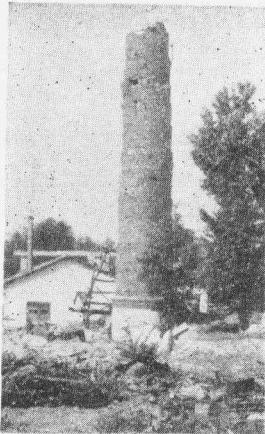
照片 6 砖烟囱被竖向
地震力压碎

国内外的抗震设计,迄今都是用水平地震力来控制和验算设防措施的.这对于大多数远场地震作用来说是适合的.但是,通过强烈地震极震区的宏观调查,可以看到许多震害不是由地震水平惯性力造成的,而是被强烈的地震竖向力所致.照片 6 是唐山机车车辆厂的砖烟囱,它的破坏形式极为奇特,按着它的横向铁箍被压碎成八段,形似叠放在一起的饭碗,而其顶部一段约 5 米长跌落地面.总括来说,该砖烟囱的破坏特征是:(1)多段破损,但同时并存;(2)每段断口呈 X 形交叉;(3)上段嵌入下段,破坏形式呈碗状.综

合这几个特征,只能认为是竖向地震荷载导致的破坏,而X形交叉断口则是在超过砖筒极限抗压强度的竖向荷载作用下产生的剪切破裂面。

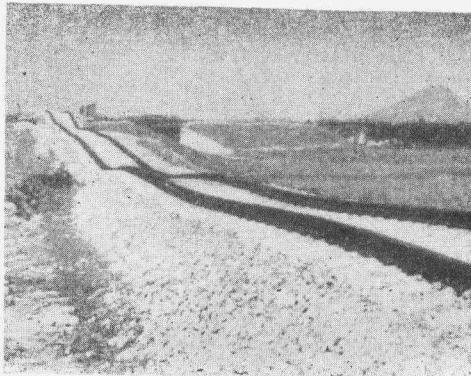
照片 7 竖向地面运动造成的铁路路轨破坏

在极震区还可以见到另一种形式的竖向地震运动结果,照片7为铁路路轨遭受地震竖向运动摧毁的情形。它至少可以说明,在该场地上的地震运动是以垂直向为主的,且其运动形式十分接近于瑞雷波的作用。由于铁路的垂直刚度较小,在地面波动中它基本上依附于地表层,而在振型上二者相符。在这种情况下,铁路残留的变形能大体上反映瑞雷波传递过程中的波形。

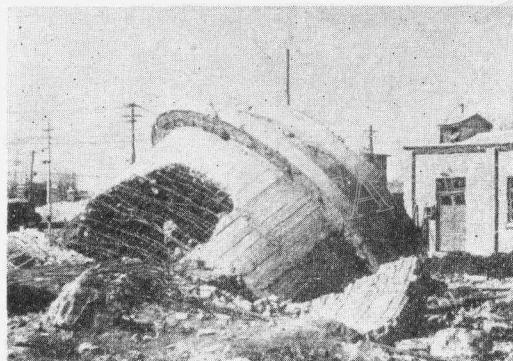
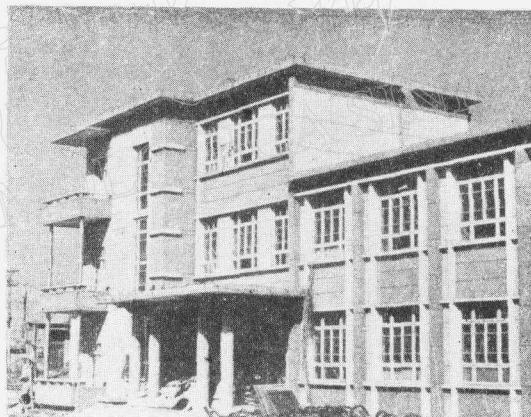
照片 8(a) 宁河城建局院内大型砖筒水塔
被震毁(但单层砖房无损)

共振破坏的普遍意义在于,大多数具有一定规模(体型、荷载或占据的空间等)的工程设施的震害,都可以说是某种程度的共振破坏,而单论地基土质软硬,并不能反映场地地震效应上的利弊。照片8(a、b)为发生在宁河县城建局院内呈鲜明对照的两个结构物。其一是在唐山地震中完全摧毁的大型砖筒水塔。另一个则是依然屹立的三层砖混结构的办公楼。

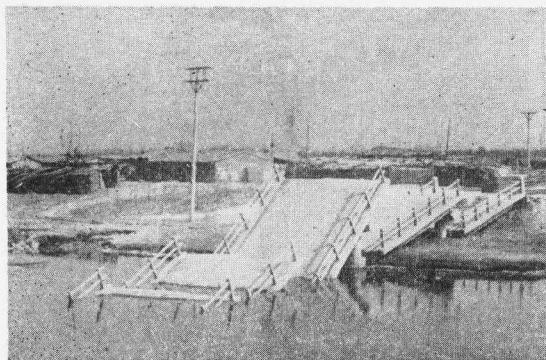
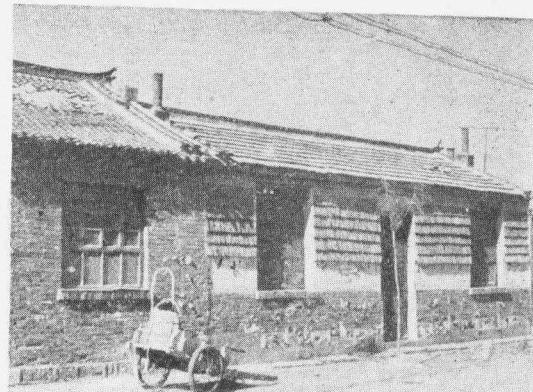
照片 9(a) 阎庄子大桥遭受地震的共振作用而毁灭
(但其背岸上的砖砌库房无损)

另一个典型实例示于照片9(a、b)。该照片表明阎庄子大桥遭受了巨大的地震运动。造成大型桥面板的飞起叠落。然而位于河旁的单层民房却安然无损。说明地震运动尽管强烈,但常常有选择地破坏某些类型的工程设施,而对另外一些建筑则大体无犯。
